**Interruption du service sur la Ligne 1  
survenue le 4 janvier  
Analyse des causes fondamentales**

**Commission du transport en commun  
Le 9 février 2023**

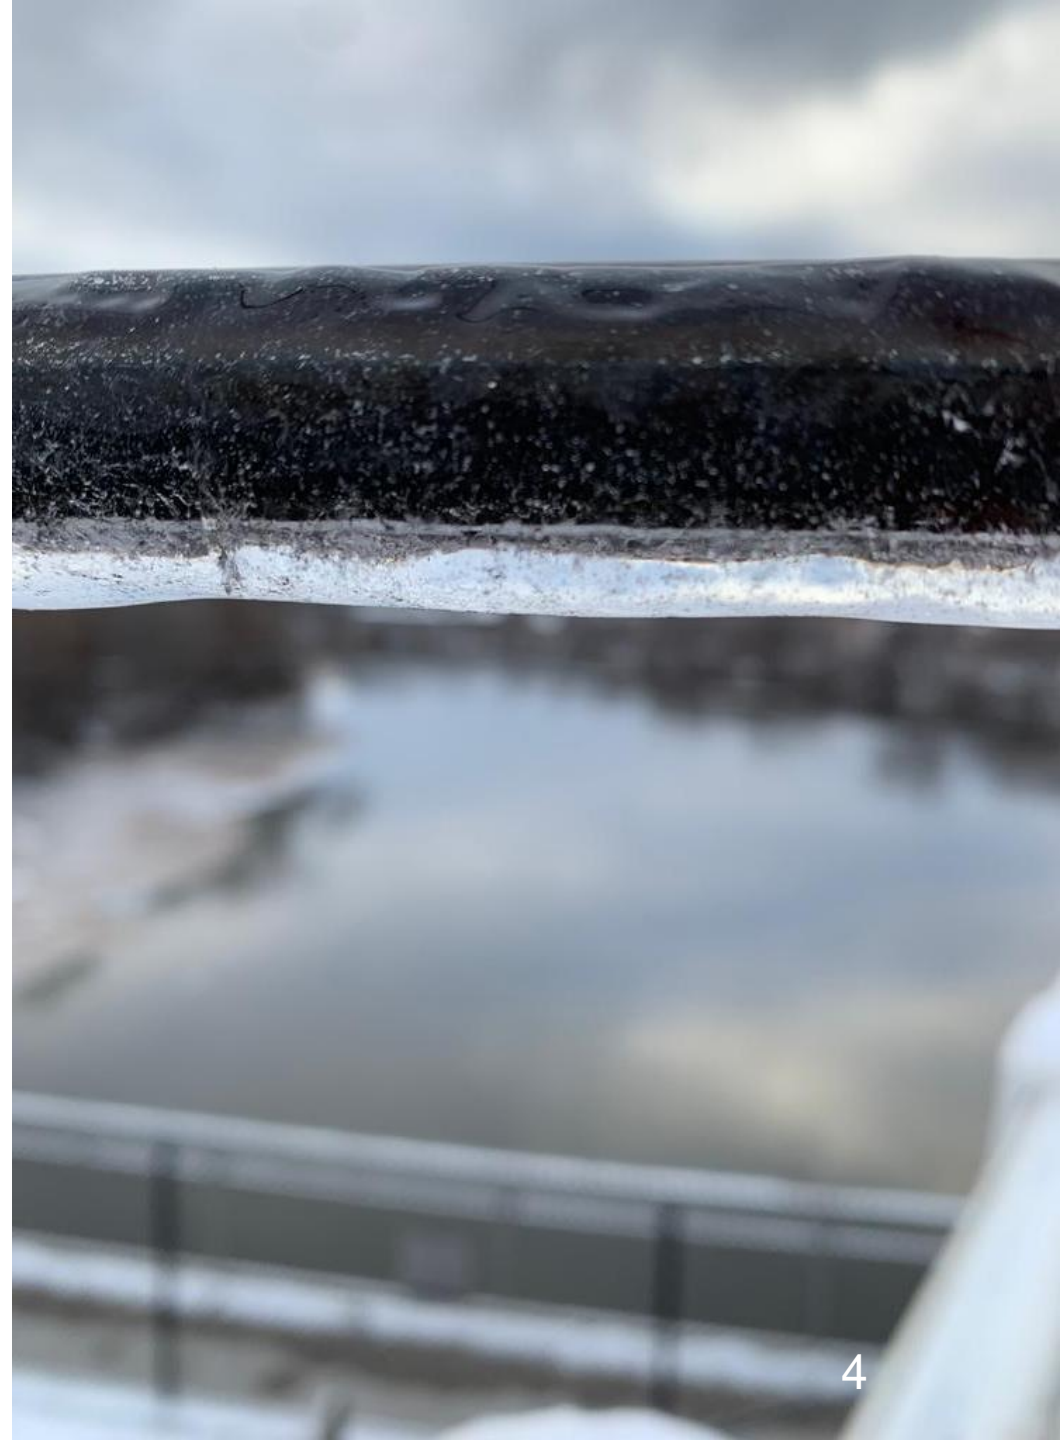
# Incident avec le système de suspension caténaire

- Le transport des voyageurs s'est poursuivi dans les parties est et ouest
- Deux trains ont été immobilisés entre les stations Lees et Hurdman, en raison de la glace accumulée sur le fil de contact de la caténaire
- Les trains à l'arrêt ont bloqué les voies en direction est et ouest, permettant ainsi une accumulation de la glace
- Des trains remorqueurs ont été envoyés pour récupérer les trains à l'arrêt, et circulaient très lentement en raison de la présence de glace
- Cette vitesse réduite a entraîné la formation d'un arc électrique de forte énergie sur certains tronçons du fil de contact, qui ont fini par céder en raison d'une surchauffe
