Problème avec l'ensemble de roulements
cartouches
Mise à jour présentée à la Commission du
transport en commun

Le 31 mai 2024

CONFEDERATION LINE PROJECT: TUNNEY'S PASTURE TO BLAIR STATION

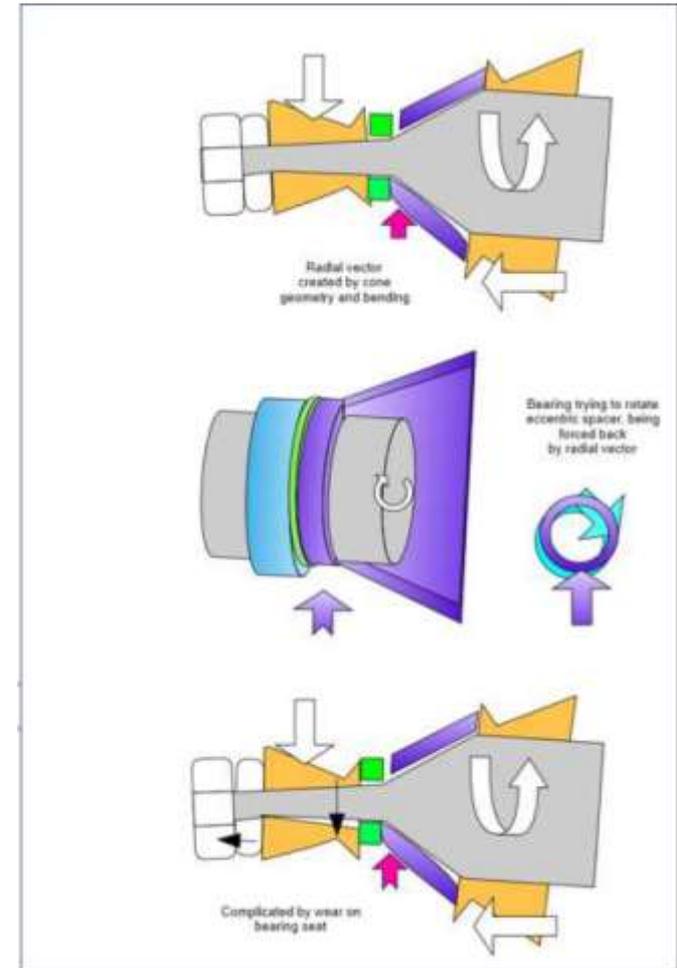
Figure 88 - Mechanism for rotational force and fretting on spacer.

- La force axiale exercée sur le siège de la bague intérieure du petit roulement favorisera une usure de contact microscopique (« glissement partiel ») sur l'interface siège/roulement.
- Le petit roulement peut tourner sur la broche après avoir perdu l'ajustement sur la broche, mais sans entraîner un jeu radial mesurable.
- Une fois cette rotation lancée, l'écrou peut se dévisser, car la rotation n'a pas encore suffisamment usé les butées du roulement pour relâcher la précharge dans la broche et éliminer la pression nécessaire pour dévisser l'écrou.

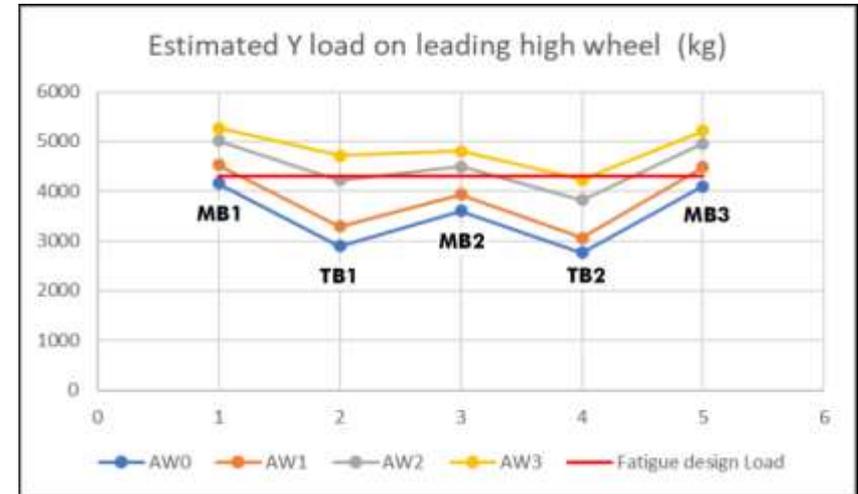
- Les charges latérales augmentent avec l'embarquement des passagers.
- Les forces sont plus élevées sur les bogies moteurs de tête et de queue (MB1 et MB3).
- Les charges latérales sur les bogies de queue (TB1 et TB2), qui ne sont pas motorisés, sont inférieures à la « charge de conception en fatigue » indiquée dans la condition AW2.
- On a observé un jeu axial sur tous les essieux.

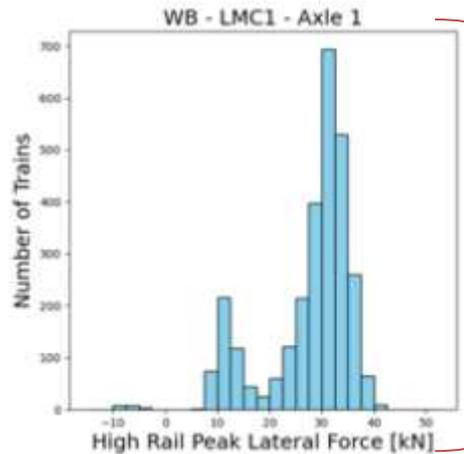
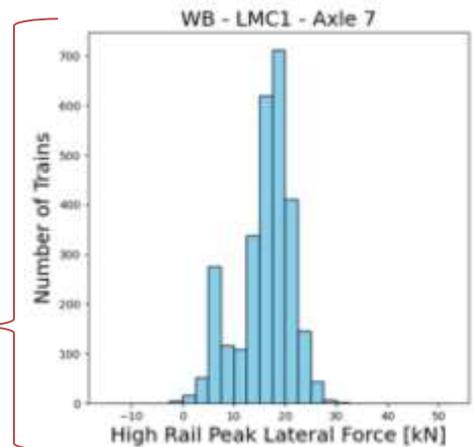
WB-280 peak high rail lateral force when LMC1 is the leading unit

Mesure des charges latérales (projet d'instrumentation au niveau de la voie C-280 du CNRC) :

Axle	95 th percentile [kN]	Median [kN]	Mean [kN]
1	36.56	30.54	27.69
2	2.33	-4.51	-3.55
3	26.51	20.51	19.26
4	4.39	-1.44	-0.67
5	28.11	22.45	20.7
6	3.04	-2.83	-2.25
7	23.17	17.13	16.06
8	6.35	1.97	2.01
9	32.77	25.97	23.51
10	4.22	-3.28	-2.4

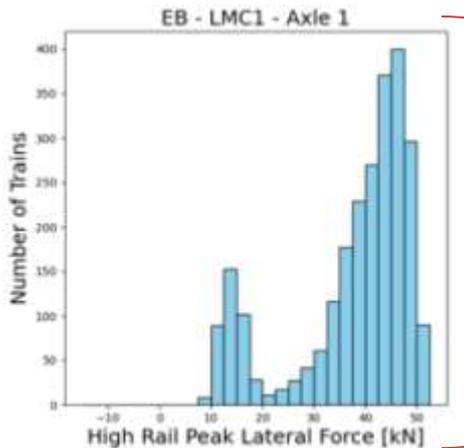
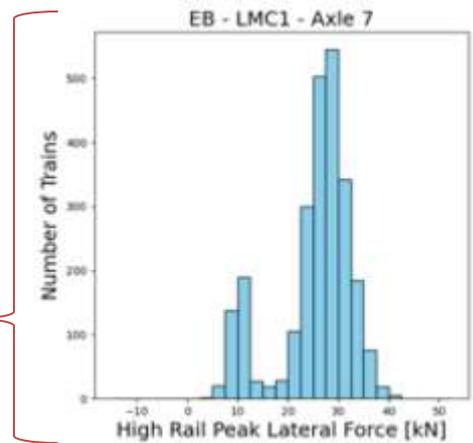
EB-280 peak high rail lateral force when LMC1 is the leading unit

Axle	95 th percentile [kN]	Median [kN]	Mean [kN]
1	49.71	41.67	37.83
2	6.22	-5.53	-4.13
3	37.72	30.93	28.57
4	4.88	-1.38	-0.46
5	44.25	35.25	33.1
6	5.73	-3.21	-2.34
7	34.38	27.09	25.35
8	5.54	1.27	0.61
9	47.99	39.27	36.16
10	7.73	-4.24	-2.59
