Perturbation du service du TLR : mise à jour sur le problème de roulement de roue

Commission du transport en commun
Le 12 octobre 2023

Work Stream 2: Axle Failure Root Cause Analysis & Corrective Action Plan

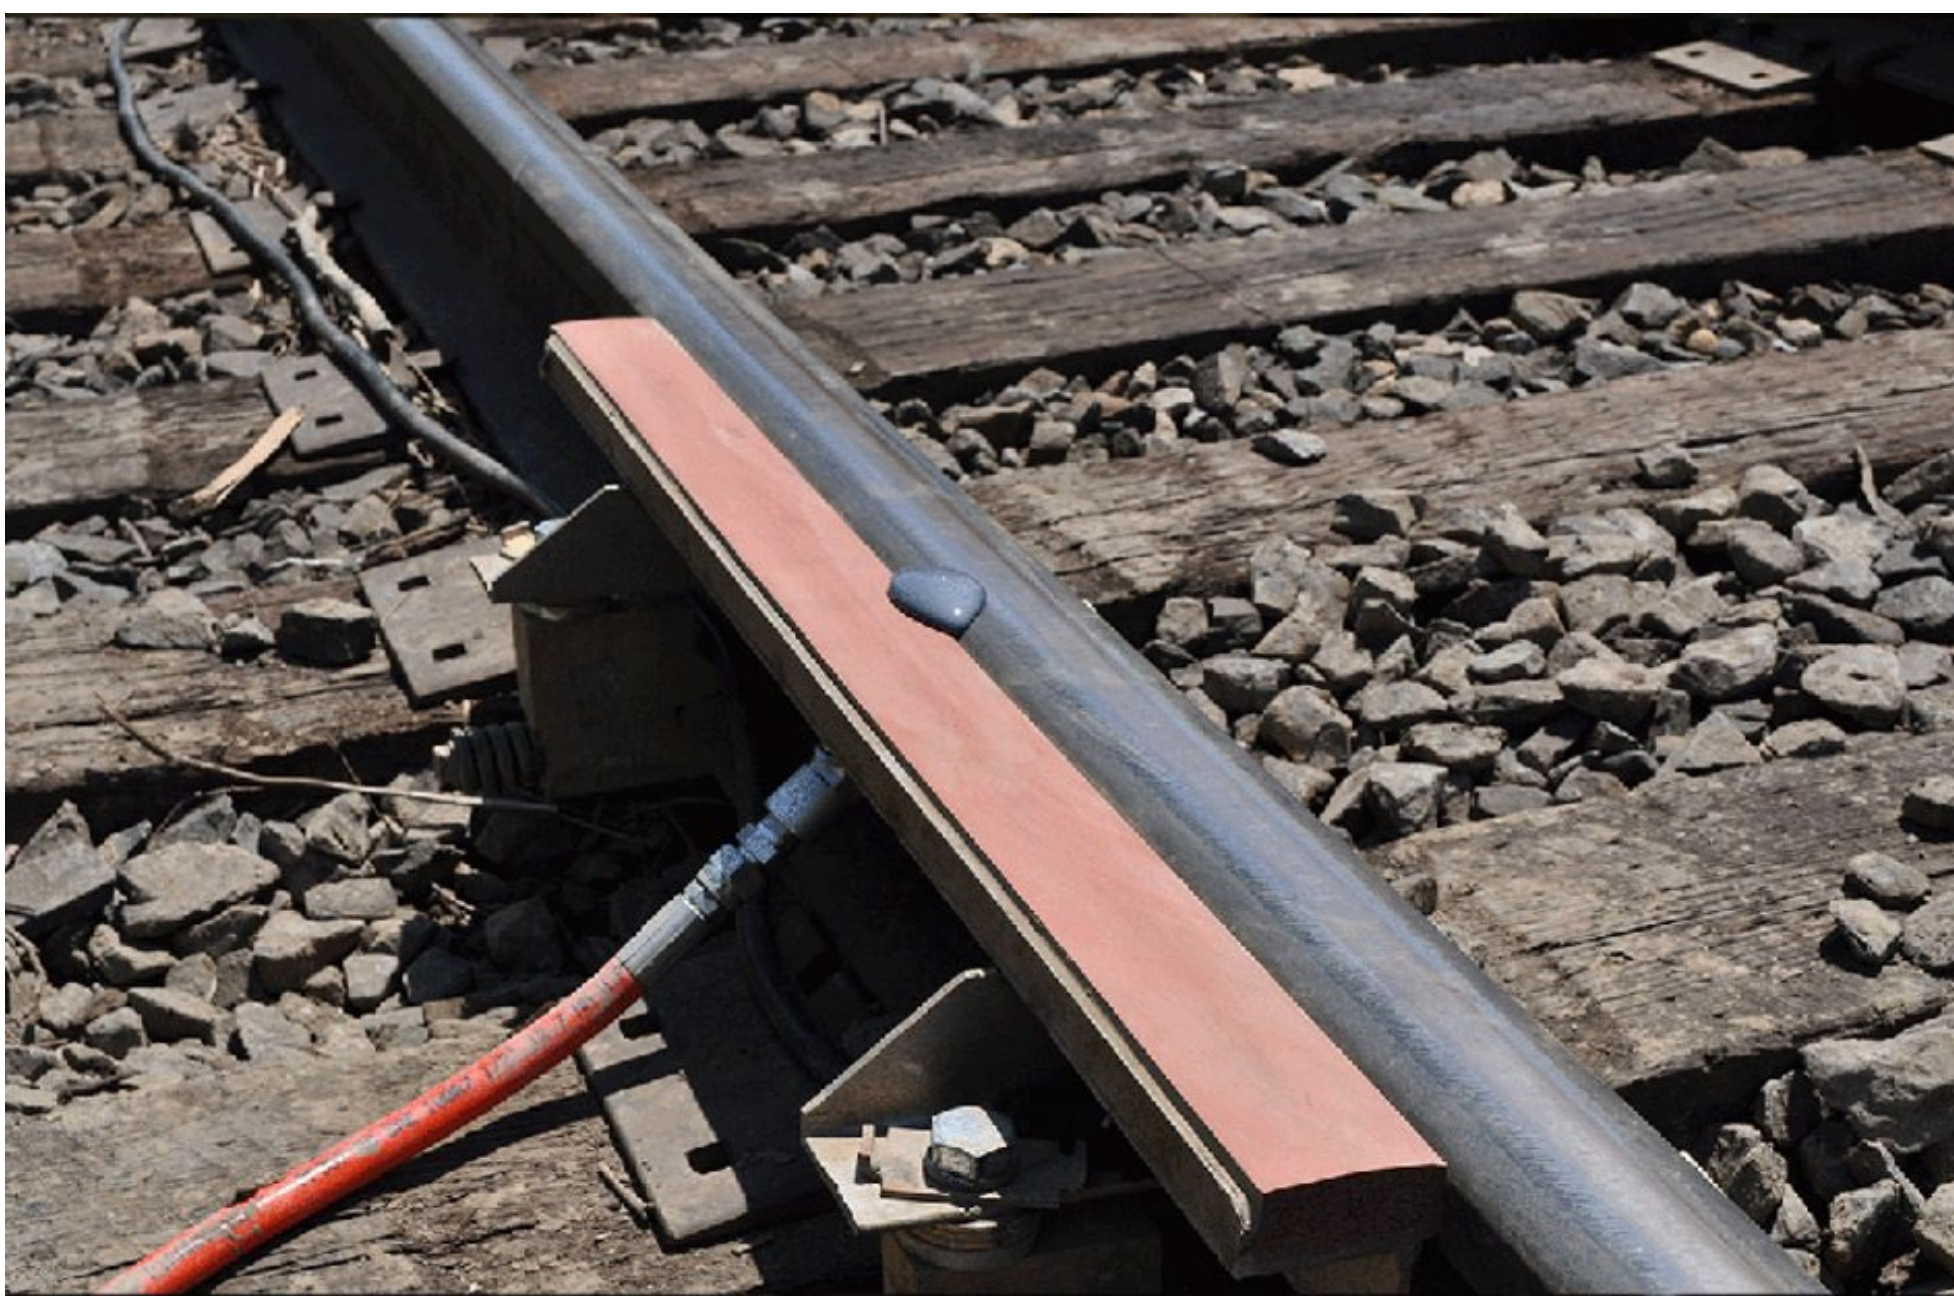
Exemple – Modificateur de frottement monté sur la partie supérieure du rail
(référence photographique : LBFoster.eu)

Partie supérieure du rail

Mise en œuvre en cours – En activité en janvier 2024

- Toute modification et toute amélioration seront appliquées à l'Étape 2
- Des critères pour la retenue des rails sont en cours d'adoption
- Le modificateur de frottement sur la partie supérieure du rail sera installé sur les rails lors de l'Étape 2, dans le cadre de la construction
- Les autres modifications seront communiquées au Conseil

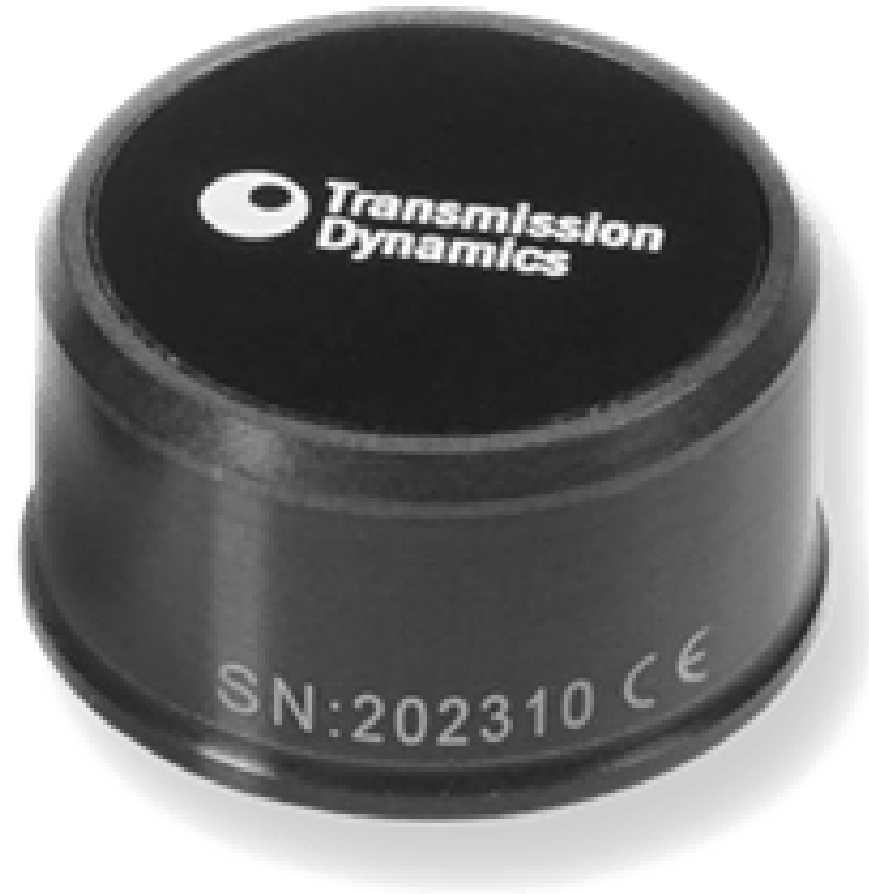
Exemple – Accéléromètre

Référence photographique : [transmissiondynamics.com](https://www.transmissiondynamics.com)

Smartbugs

- Quatre VLR munis d'accéléromètres – Aucune signature n'a été détectée. Essai au banc avec le CNR en cours – Résultats attendus d'ici la fin de 2023

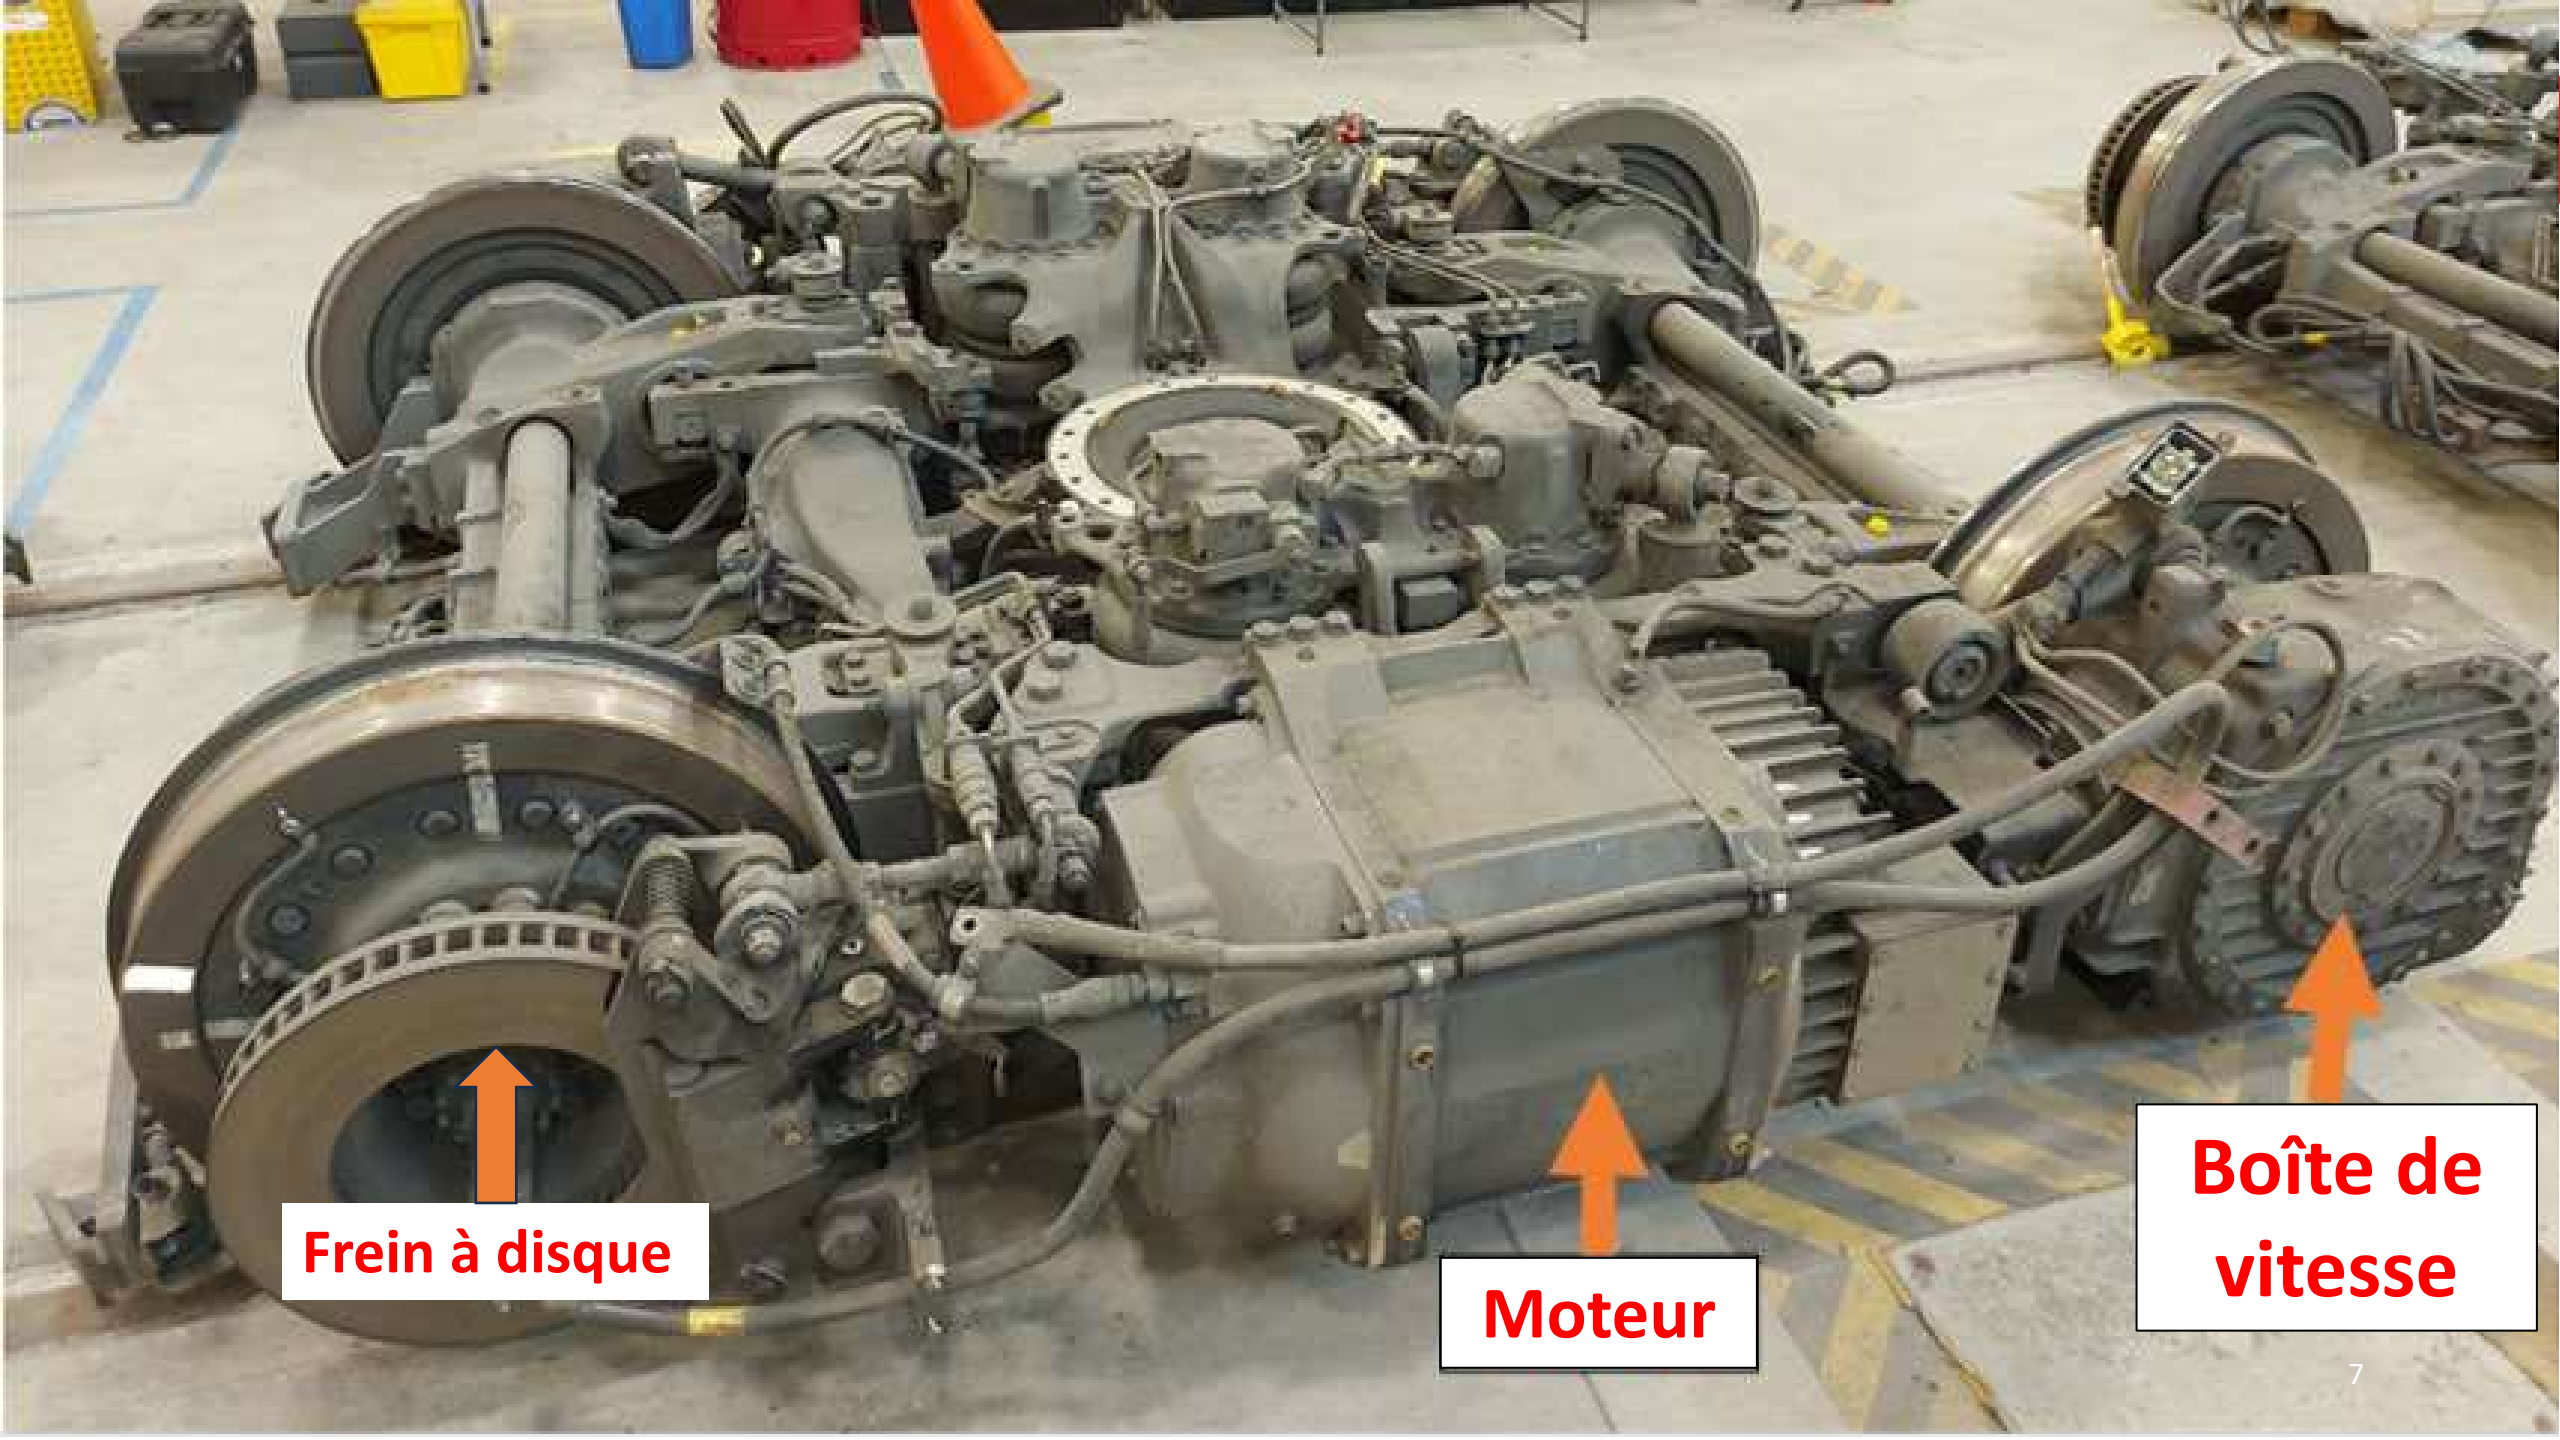
Frein à disque

Moteur

**Boîte de
vitesse**

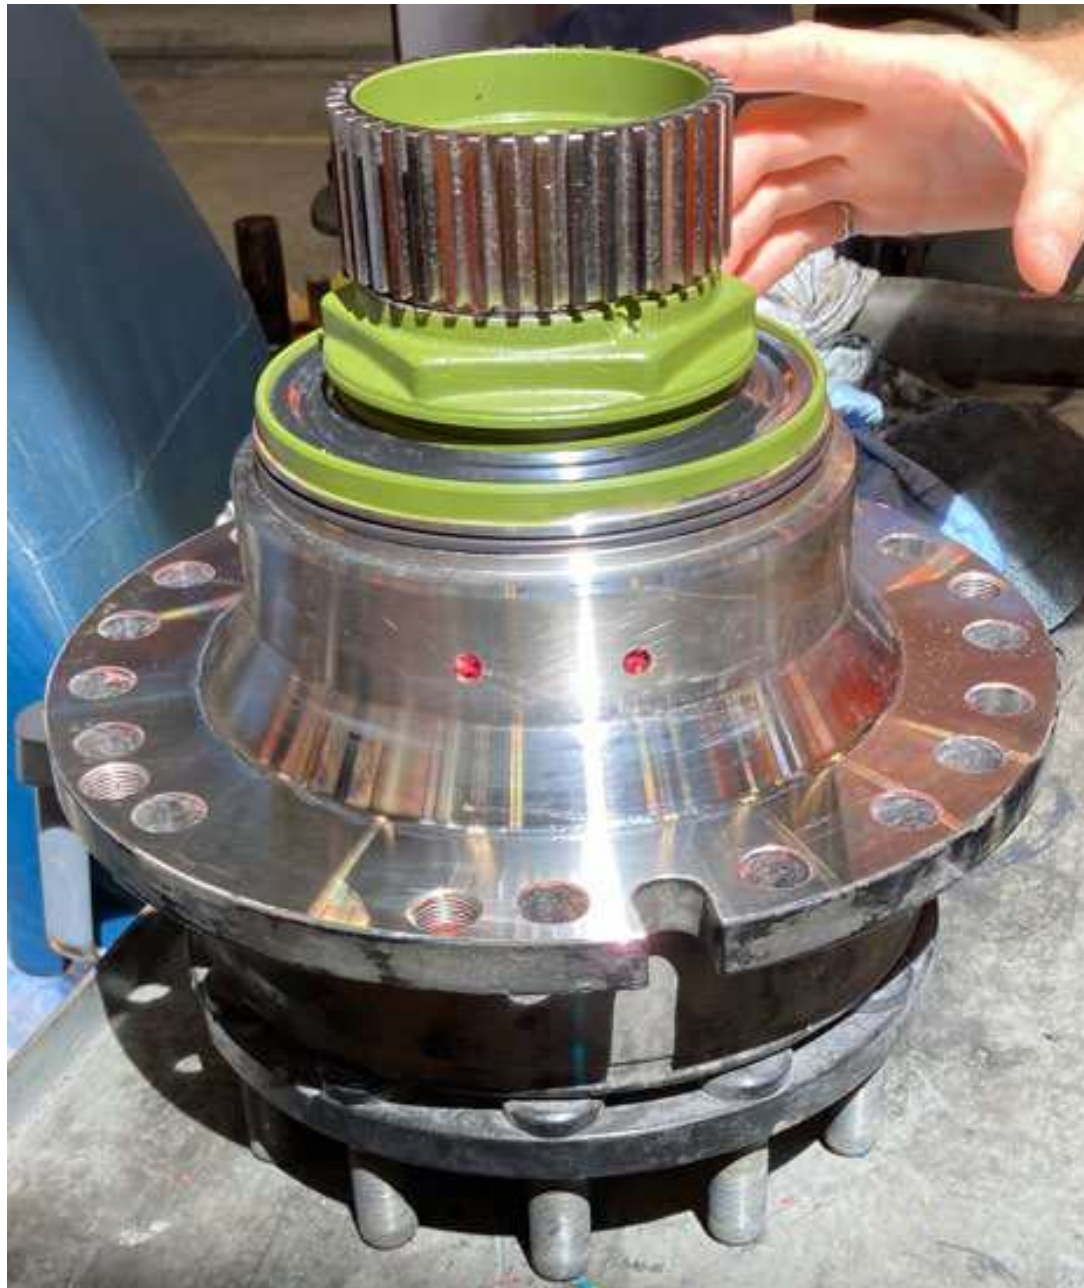
Moyeu d'essieu
