Problème avec l'ensemble de roulements
cartouches
Mise à jour présentée à la Commission du
transport en commun

Le 31 mai 2024

CONFEDERATION LINE PROJECT: TUNNEY'S PASTURE TO BLAIR STATION

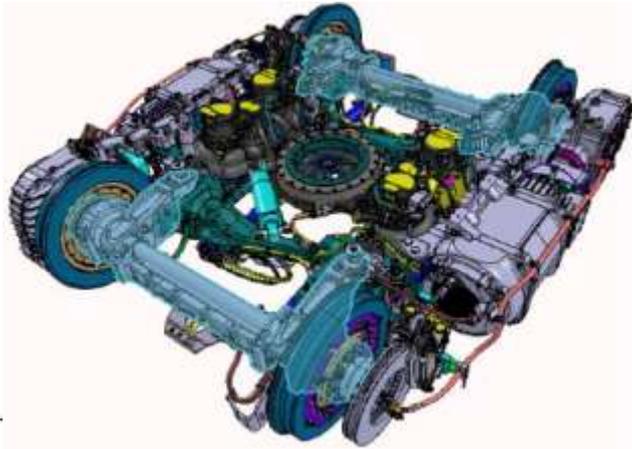
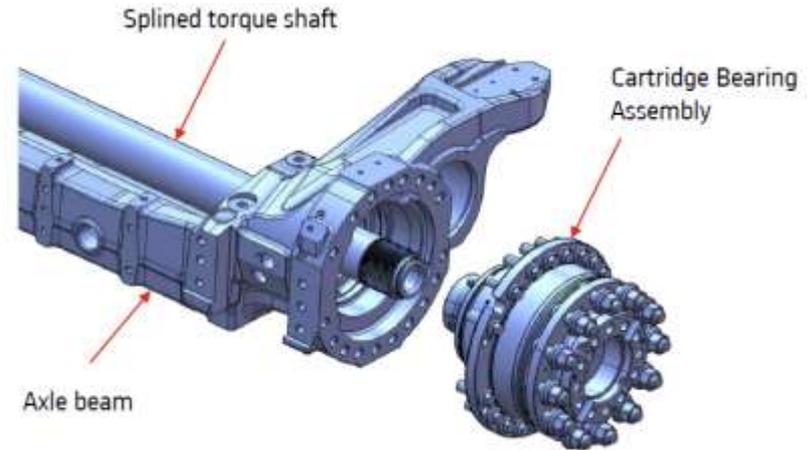
Sections de l'ensemble de roulements cartouches

1. Nut (crimped on hub)
2. Tab washer (tabs located in hub slots)
3. Seal seat ring
4. Inner ring of small bearing
5. Outer ring of small bearing
6. Bearing preload set washer
7. Spacer
8. Outer ring of large bearing
9. Inner ring of large bearing
10. Rotating hub (centered and bolted to the wheel)
11. Fixed housing (centered and bolted to the structural beam)

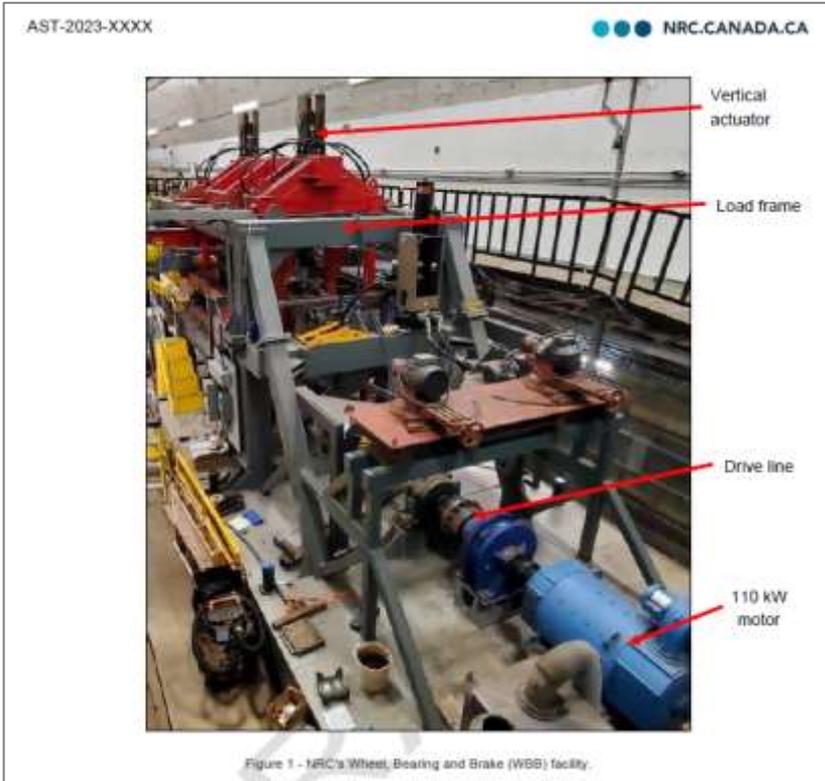
4.0 Initiatives de surveillance en temps réel

- La configuration du véhicule Citadis d'Ottawa présente un certain nombre de problèmes pour le déploiement des technologies de surveillance existantes.
- En 2023, nous avons mis sur pied un programme pilote de neuf mois pour mettre à l'essai un dispositif de détection des vibrations à batterie à bord des trains.
 - Les résultats n'étaient pas concluants.
- Les mises à l'essai ont été transférées aux installations du CNRC à Ottawa afin de créer un environnement où les cartouches défectueuses peuvent être testées en toute sécurité.
- Des mises à l'essai sont en cours.
